「山口の水車小屋」解体修理工事のお知らせ

工事期間 平成 27 年 9 月 10 日～平成 28 年 3 月 18 日

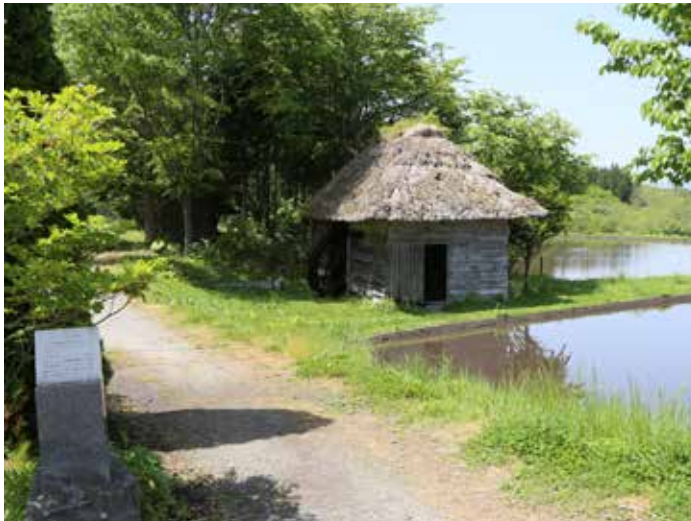
現 状

現状調査の結果

- ・油汚れ等で利用できない
- ・屋根の傷みが激しい
- ・土台は腐れが生じている
- ・地盤が沈下し歪んでいる
- ・石積の水路が崩れている
- ・外壁材は傷みが激しくほとんど再用不可
- ・柱は半分程度再用可能
- ・小屋組は健全で再用可能

解体修理が必要

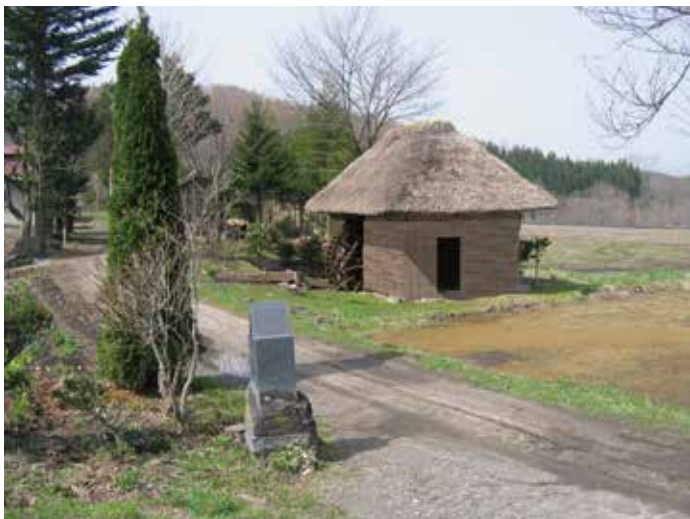
約 2 年後

経年変化

- ・外壁に新材を使用するため、修理直後は真新しい印象になるが、無塗装なので数年で色が馴染む。
